**PROGRAM PRAC  
KONSERWATORSKICH, RESTAURATORSKICH I INNYCH DZIAŁAŃ  
PRZY ZABYKU NA ODRESTAUROWANIE WNĘTRZA KOŚCIOŁA  
PARAFIALNEGO PW. ŚW. JAKUBA WIĘKSZEGO APOSTOŁA  
W SOBIAŁKOWIE, ORAZ IMPREGNACJĘ DREWNIANYCH  
ELEMENTÓW ELEWACJI KOŚCIOŁA I DWÓCH KRZYŻY MISYJNYCH**

Osieczna 2024 r.

<b>Liczba stron tekstu: 45</b>	<b>liczba fotografii : 60</b>
<b>Autorzy dokumentacji :</b>	Mistrz Rzemiosła Artystycznego Daniel Nowacki mgr konserwatorstwa Joachim Nowacki
<b>Data i miejsce wykonania :</b>	Osieczna, luty 2024 roku.

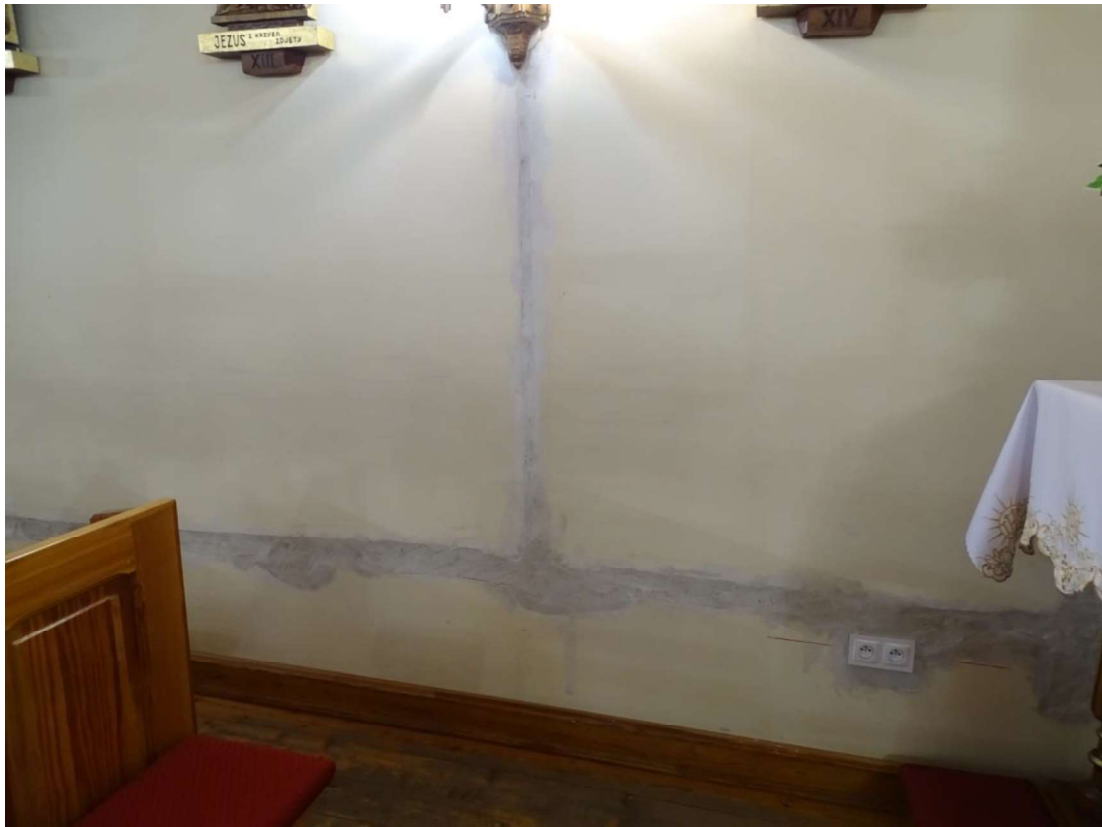
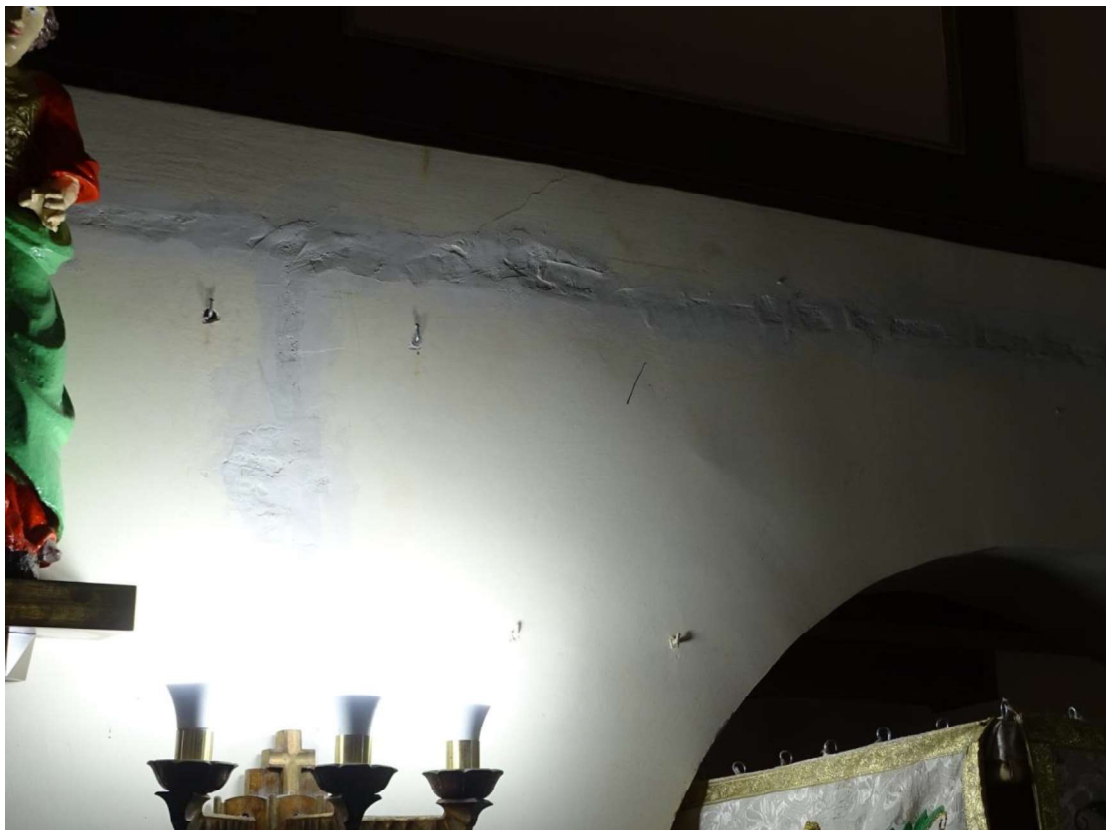
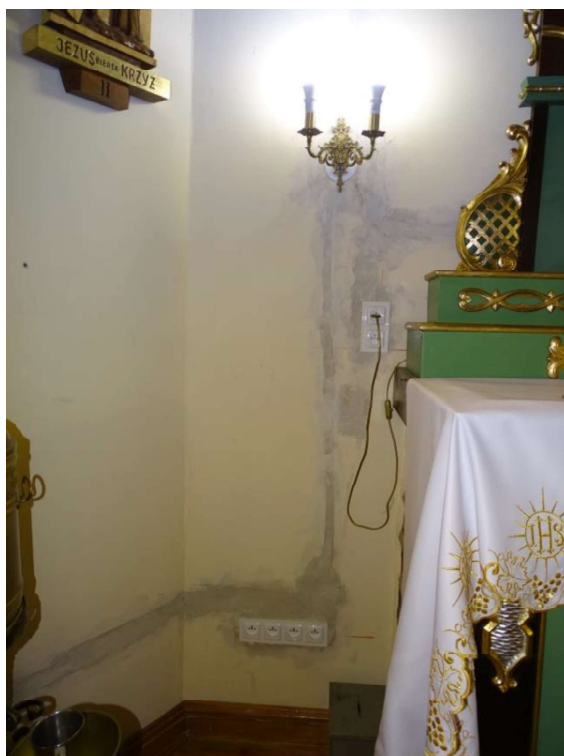
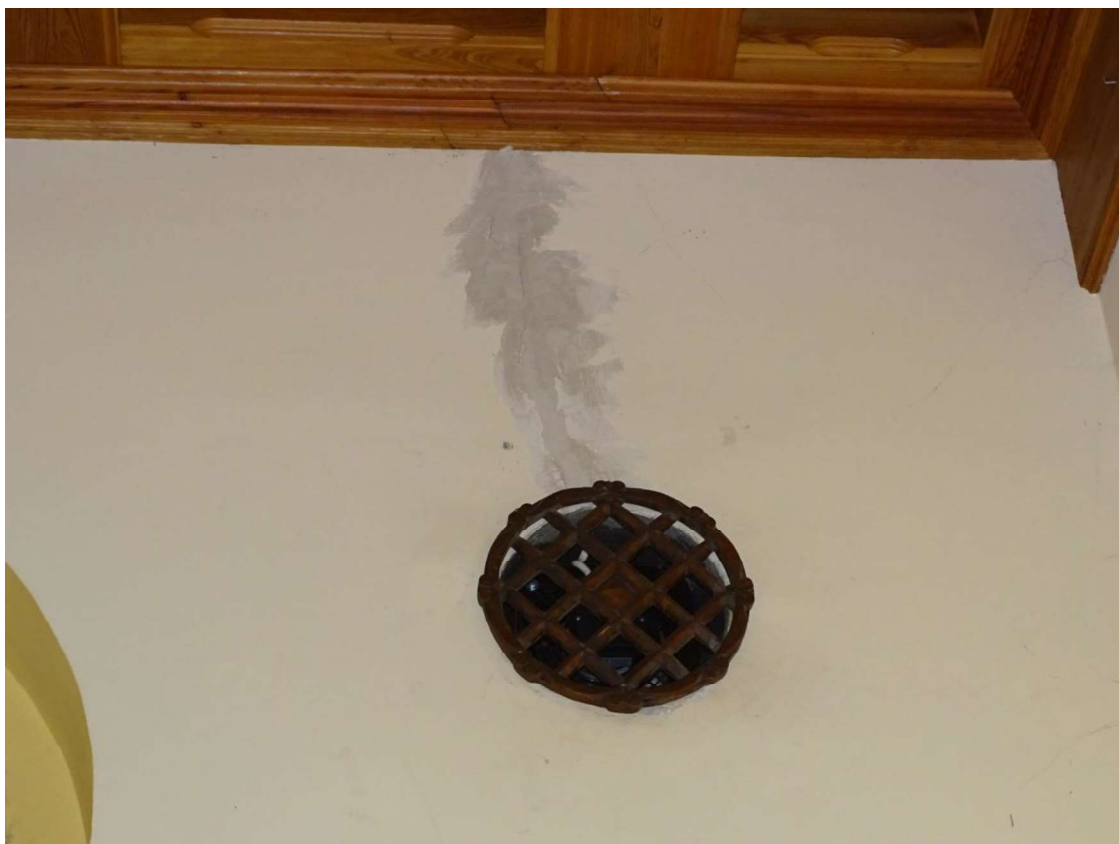
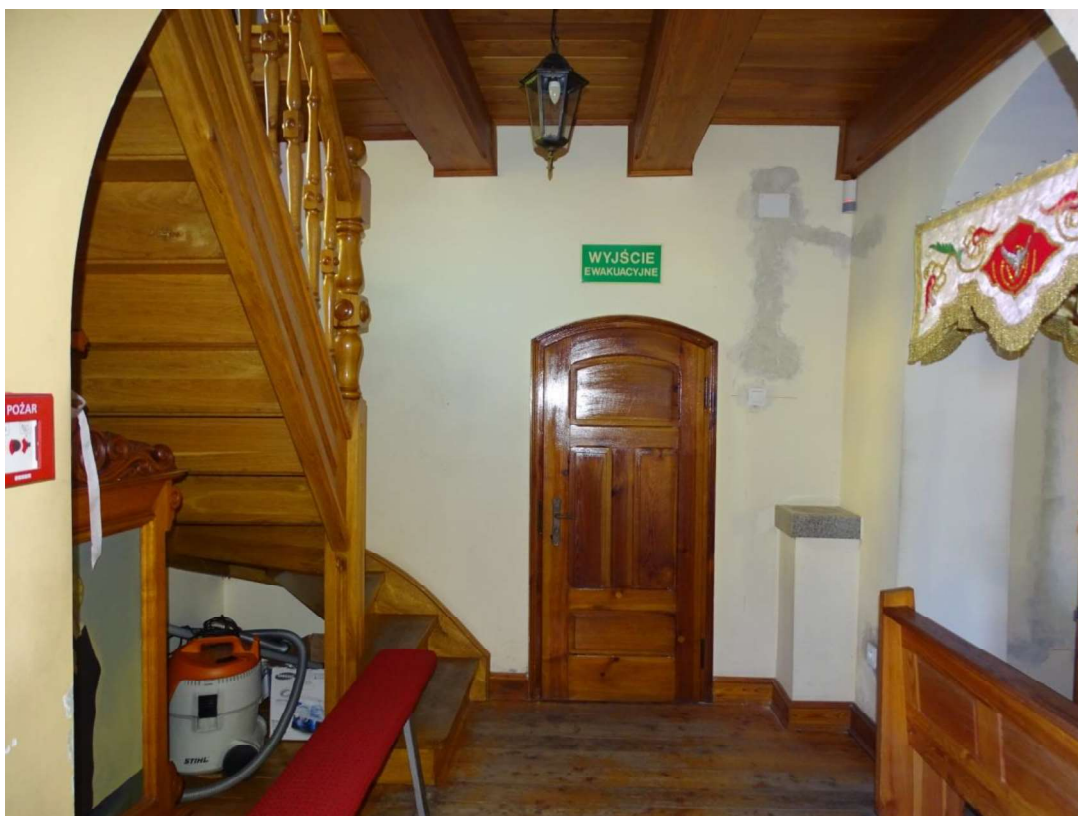
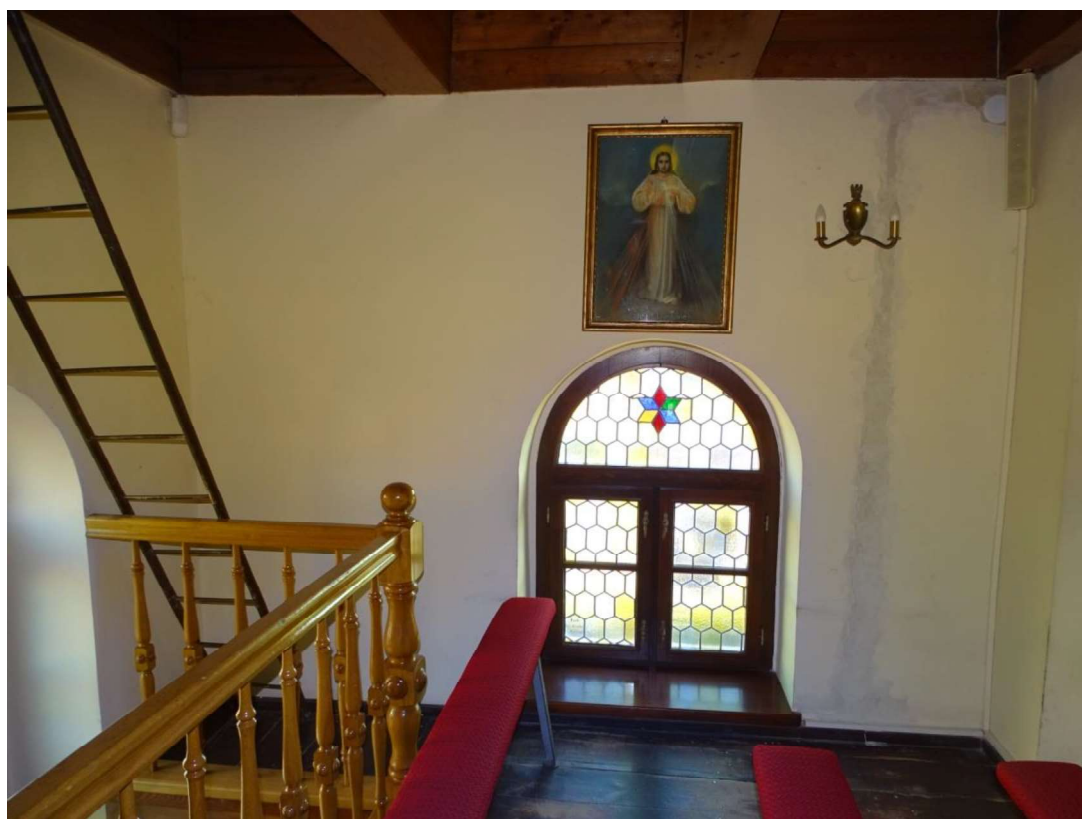
Wnętrze nie odnawiane od kilku lat, całość w stanie ogólnym dobrym, ściany z licznymi wstępnie uzupełnionymi bruzdami po wymianie instalacji elektrycznej i nagłośnieniowej, co potęguje widoczne uszkodzenia i wrażenie zabrudzenia powierzchni (Fot. 11-16). Stropy nad nawą, prezbiterium i kaplicą nowe, analogiczne w każdej części, wyeksponowane w formie stropu belkowego, utrzymane w jednolitej kolorystyce złotego dębu (fot.17, 18). Płaszczyzny ścian miejscowo w obrębie przyziemia w złym stanie technicznym (fot.19-20). We wnętrzu kościoła powierzchnia ścian, detalu architektonicznego, pokryta kilkoma warstwami farb (niektórych tylko szczątkowo) wykonanych w różnym okresie czasu i różnych technikach. Na powierzchni występują miejscowe spękania tynków oraz rozwarstwienia warstw malarskich (fot.21,22). Lokalnie w przyziemiu widoczne miejscowe zasolenie i korodowanie tynków spowodowane przez wilgoć prawdopodobnie na skutek niedrożnego odpływu rynny, obecnie przyczyna została zlikwidowana. Zawilgocenia i zasolenia występują miejscowo w dolnych partiach ścian w południowo – zachodniej części kościoła (fot.23,24). W górnej części ścian występują lokalnie zarysowania i nie groźne pęknięcia powierzchni (fot.25-26). Na filarach i narożnikach ścian występują drobne uszkodzenia mechaniczne tynków i powłoki malarskiej (fot. 27). Stolarka drzwiowa opracowana lakierobejcami, pokryta prawdopodobnie kilkoma warstwami lakierów. Okucia częściowo porzewiałe. Wyposażenie w ogólnym stanie dobrym, ławki nowe, stylizowane. Kanały po instalacji elektrycznej po wprowadzeniu przewodów zostały wstępnie uzupełnione, do dalszego docelowego opracowania i rekonstrukcji kolorystycznej całych powierzchni ścian (fot. 28 - 30). Zewnętrzne, drewniane oszalowanie ściany północnej nawy i ścian prezbiterium w stanie dostatecznym, wymagające impregnacji z powodu ubytków i złuszczeń warstwy ochronnej (Fot.31-34), z miejscowym odspojeniem listew (fot.35) i drobnymi ubytkami deskowania podbitki (fot.36). Krzyże Misyjne z wypłowiałą warstwą powłok, ubytkami lakierów i sinizną drewna (fot.37-40).

Fot.11 Wstępnie uzupełnione bruzdy po wymianie instalacji

Fot.12 Wstępnie uzupełnione bruzdy po wymianie instalacji

Fot.13 Wstępnie uzupełnione bruzdy po wymianie instalacji

Fot.14 Wstępnie uzupełnione bruzdy po wymianie instalacji

Fot.15 Wstępnie uzupełnione bruzdy po wymianie instalacji

6. Dokonać niezbędnych uzupełnień i napraw uszkodzeń po wykonanej wymianie instalacji zaprawą zbliżoną do oryginału
7. Na powierzchni tynków, celu wyrównania granulacji pod nowe malowanie, należy wykonać przecierkę zaprawą wapienno – piaskową, na bazie wapna, zaprawą Funcosil Historic Kalkschlamme firmy Remmers, lub Keim Universalputz-Fein, lub Schomburg Thermopal FS33

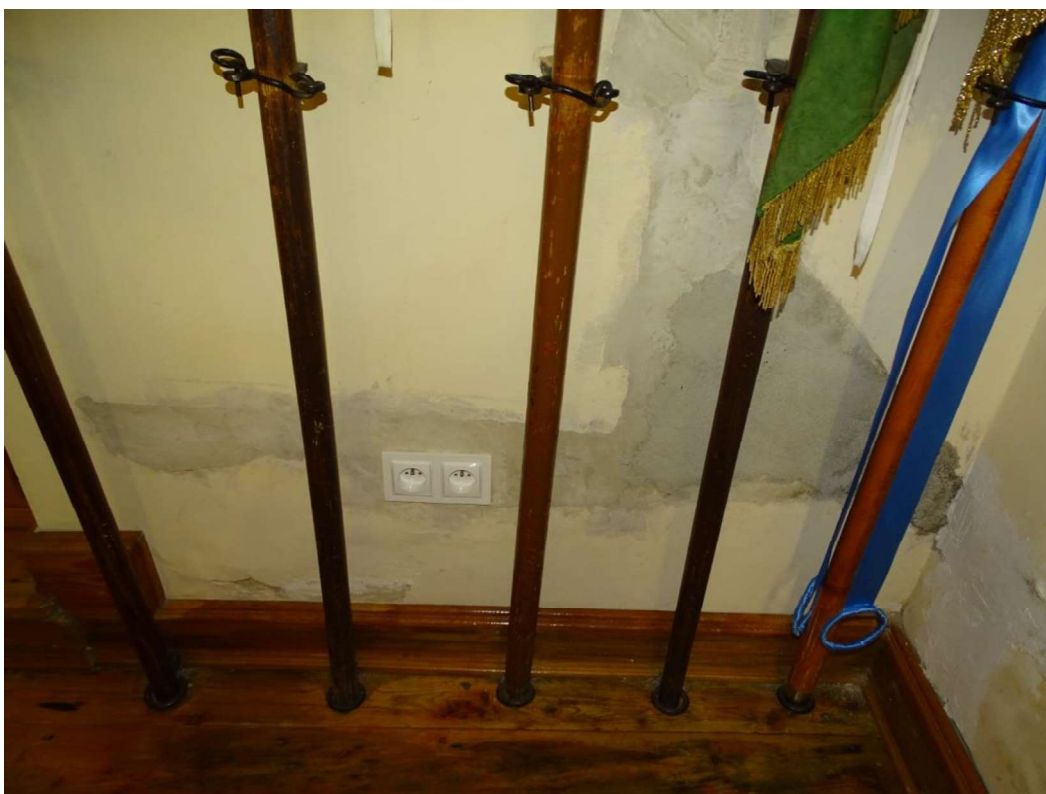
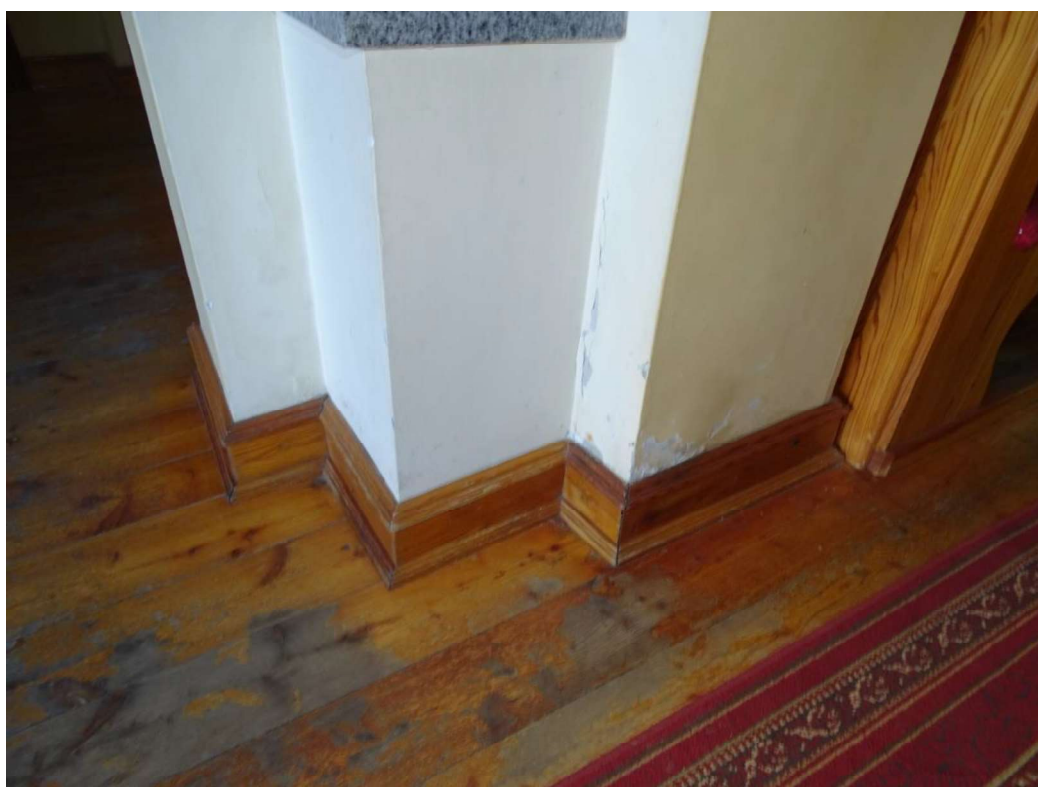
Fot.19 Zły stan techniczny tynków przyziemia

1. Wykonanie dokumentacji fotograficznej stanu istniejącego przed renowacją, z całego przebiegu prac i powykonawczą
2. Całą płaszczyznę tynków oczyścić z łuszczących się nawarstwień, metodą mechaniczną
3. Usunąć zasolone i zawilgocone tynki w południowo – zachodniej powierzchni murów w części przyziemia, w przypadku intensywnego zasolenia nałożyć kompresy z pulpy celulozowej (metoda migracji do rozszerzonego środowiska)

5. Odkryte mury pozostawić do kilku tygodni w celu naturalnego osuszenia, następnie powierzchnię pokryć tynkiem renowacyjnym (Keim Trass-Sanierputz-NP., Baunit Sanova Einlagen Trassputz, lub Optolit WTA-Optosan USP...), zewnętrznie wykonać przecierkę droбноziarnistą w celu ujednolicenia powierzchni

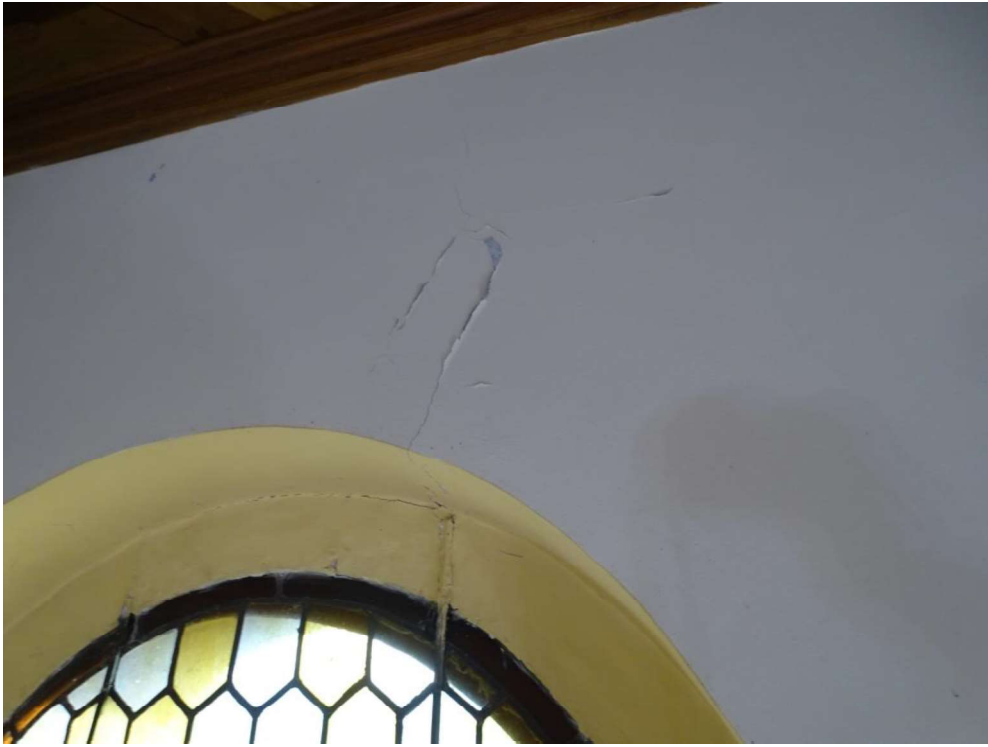
Fot.21 spękania i rozwarstwienia warstw malarskich

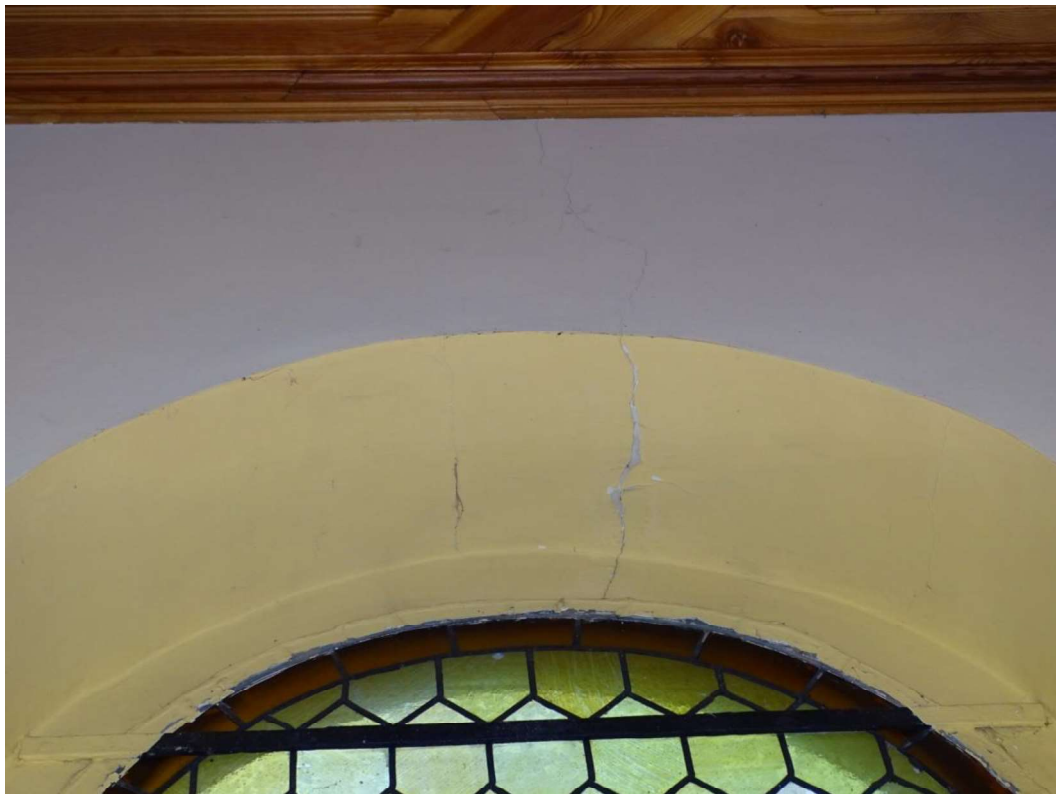
Fot.22 spękania i rozwarstwienia warstw malarskich

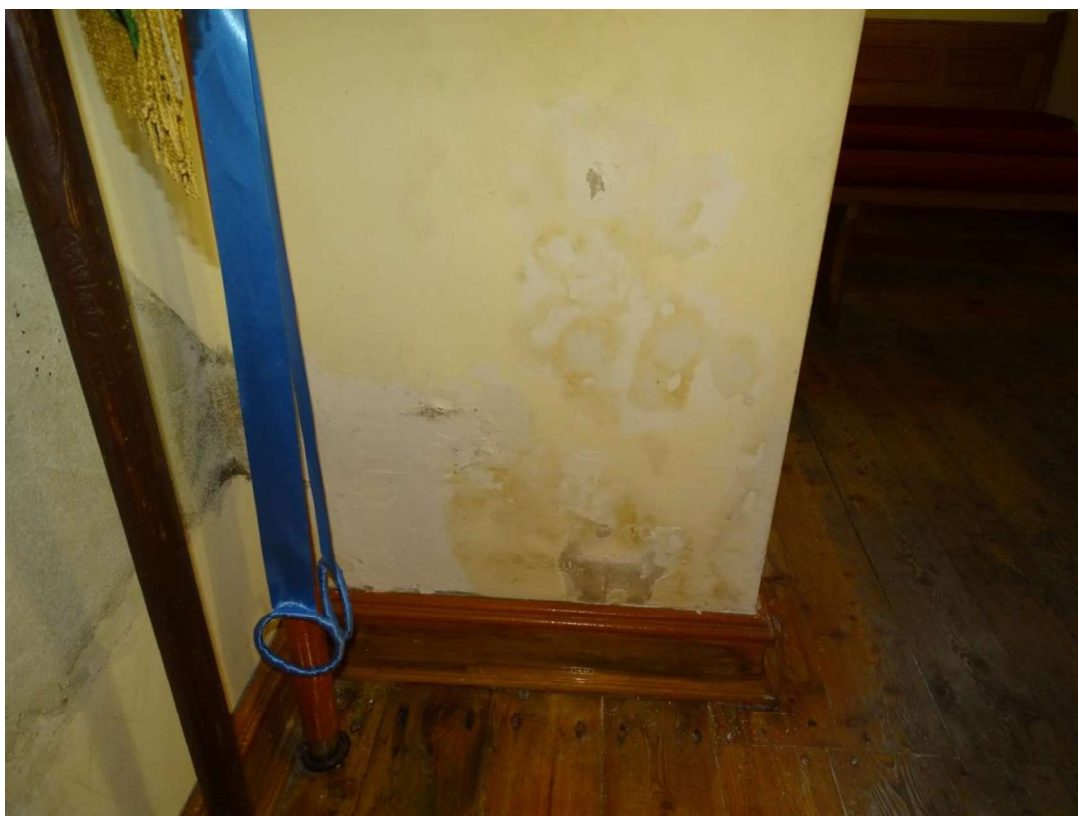
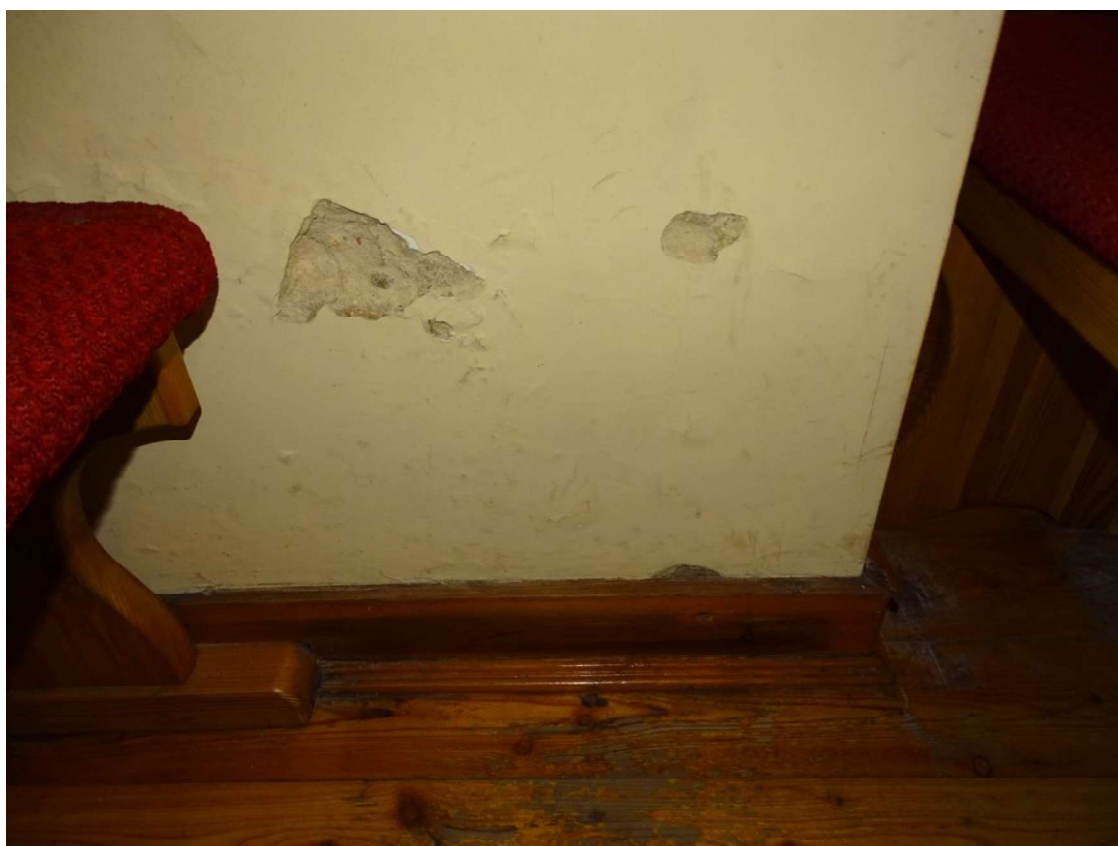
Fot.23 Zasolenia i zawilgocenia ścian

4. Zaimpregnować odsłonięte mury przeciw zagrzybieniu, zasoleniu i zapleśnieniu preparatem grzybobójczym IZOMUR do zwalczania grzybów pleśniowych oraz zabezpieczenia ścian przed zawilgoceniem

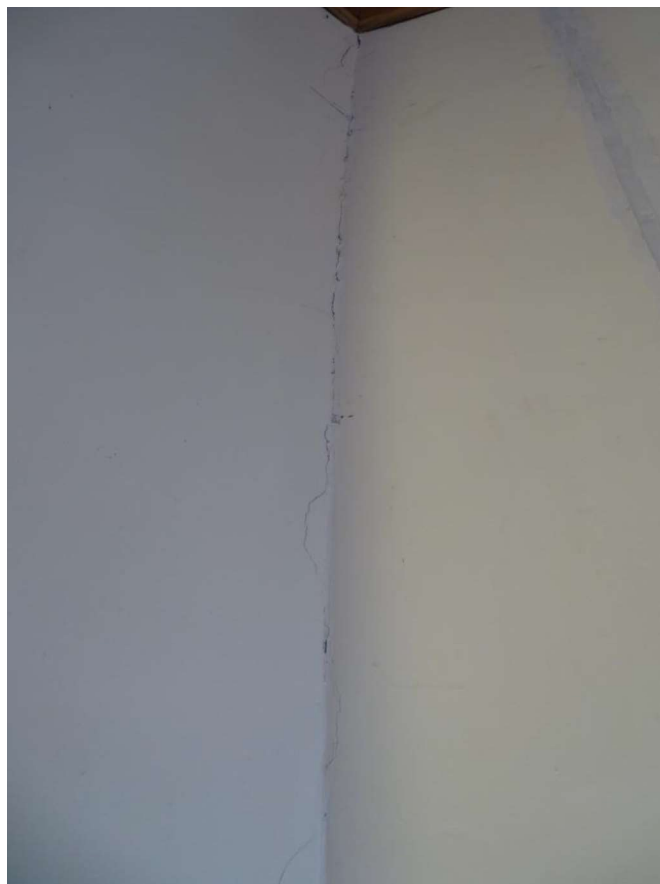
Fot.25 Rysy i pęknięcia ścian

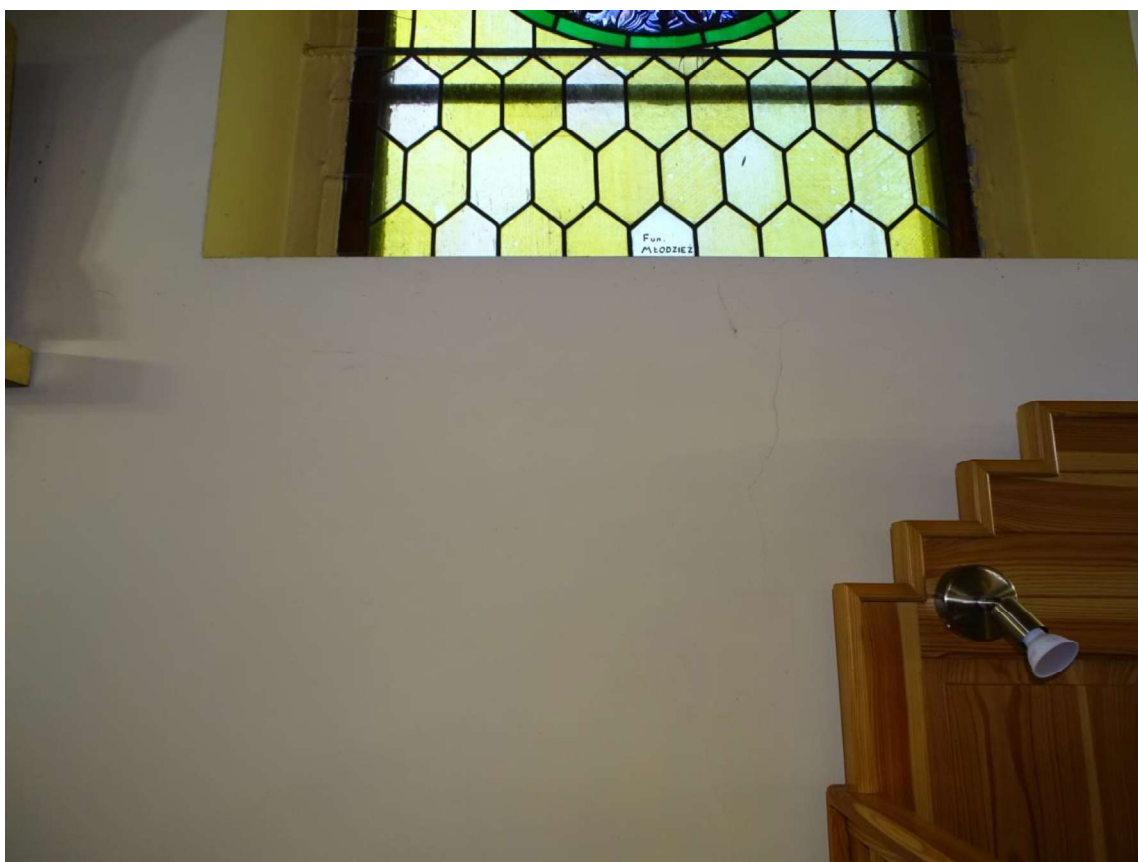
Fot.26 Rysy i pęknięcia ścian

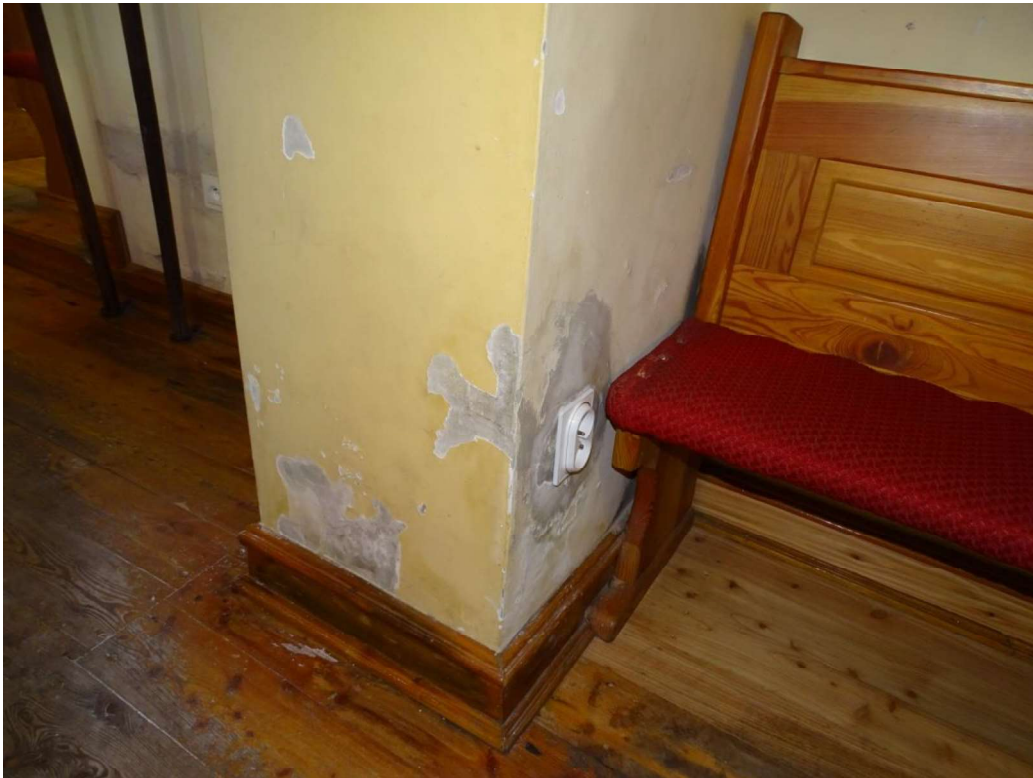
Fot.27 Uszkodzenia mechaniczne ścian

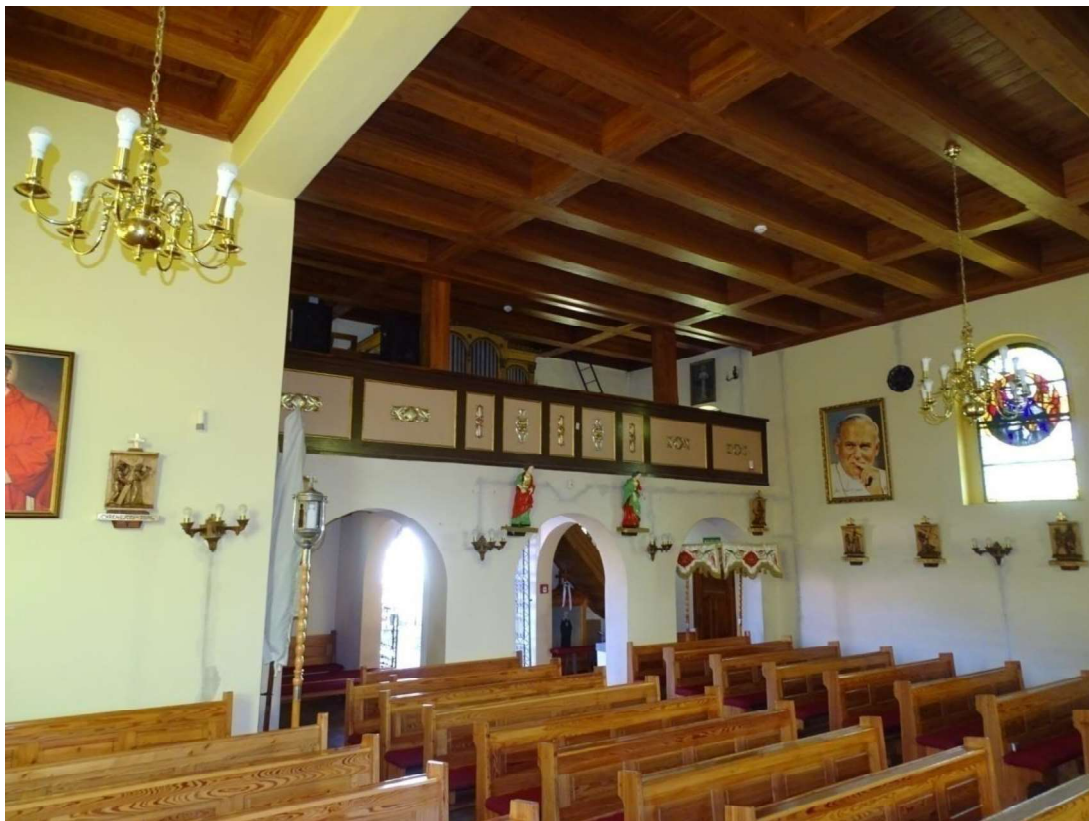
Fot.28 Ściany wymagające rekonstrukcji kolorystycznej

10. Kolorystyka dla całego wnętrza zostanie opracowana na podstawie odkrytych śladów potwierdzonych w trakcie odkrywek wstępnie określono kolor kremowo-beżowy korespondujący z drewnianym opracowaniem stropów

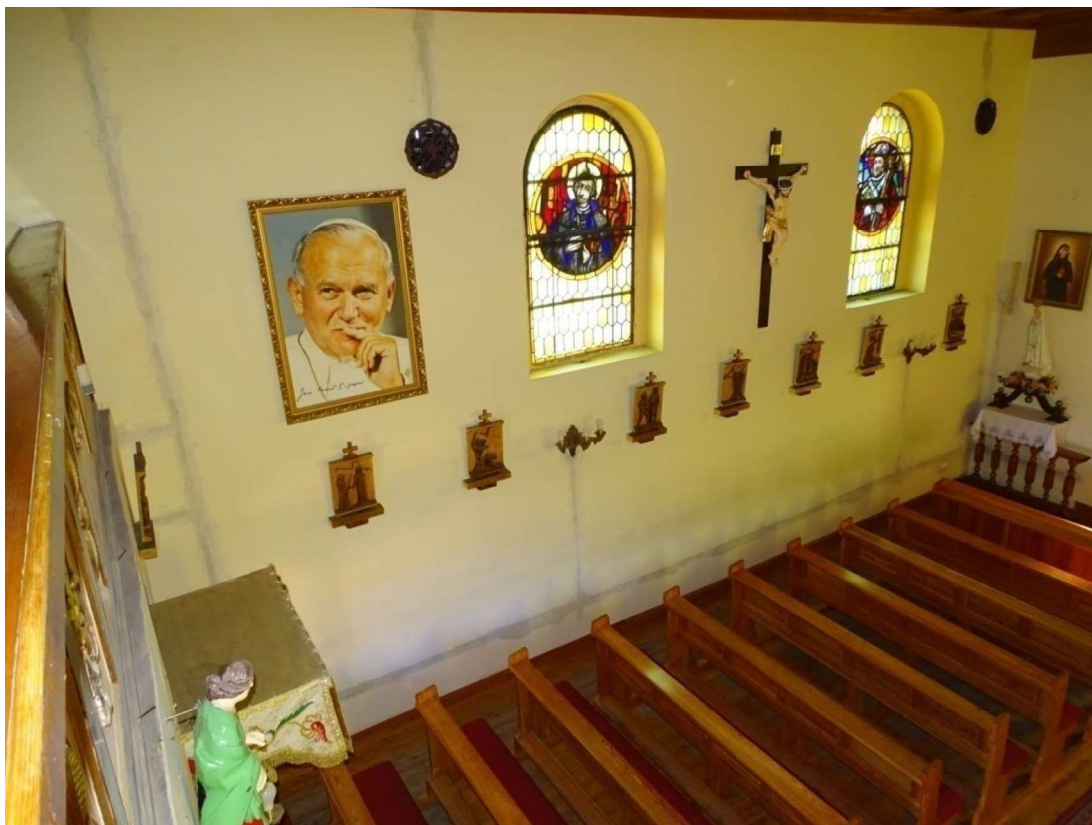
Fot.29 Ściany wymagające rekonstrukcji kolorystycznej

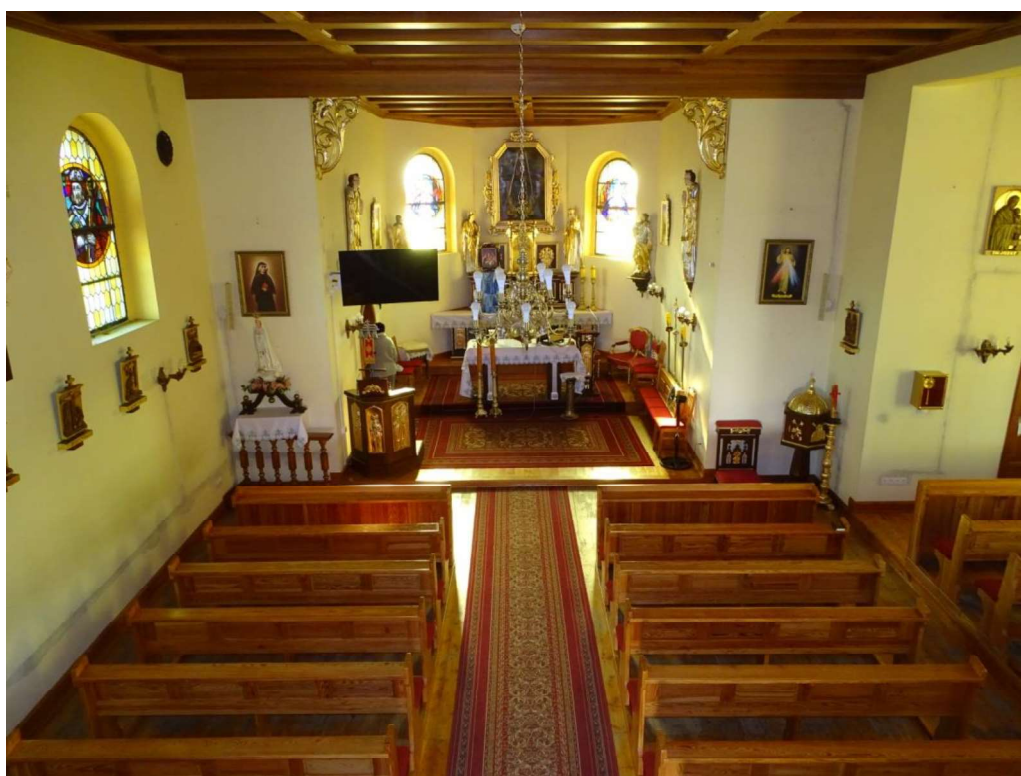
Fot.30 Ściany wymagające rekonstrukcji kolorystycznej

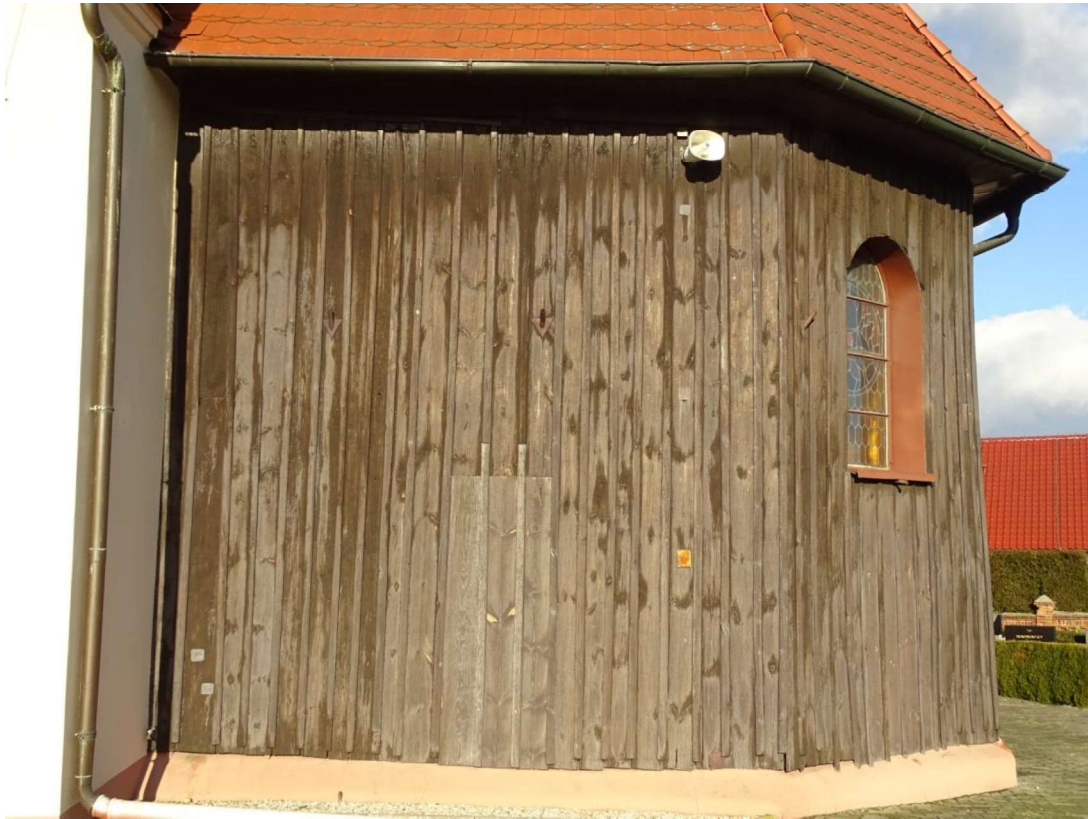
Fot.31 Ubytki i zruszczenia warstwy ochronnej oszalowania ścian zewnętrznych

3. Usunięcie złuszczonych i odspojonych wtórnie wykonanych warstw z zastosowaniem środka wybranego podczas przeprowadzonych prób oraz w sposób mechaniczny

4. Wykonanie zabiegu impregnacji środkiem zabezpieczającym przed sinizną, zgnilizną i owadami Remmers IG-10 Bezbarwny Impregnat
5. Uzupełnienie ubytków drewna preparatem Remmers PU-Holzersatzmasse - wykonanie wstawek stolarskich

7. Dwukrotne utwalenie całej powierzchni drewna środkiem impregnująco – zabezpieczającym HK lasur firmy Remmers w kolrze palisander, lub Remmers Carbolin i jego opracowanie

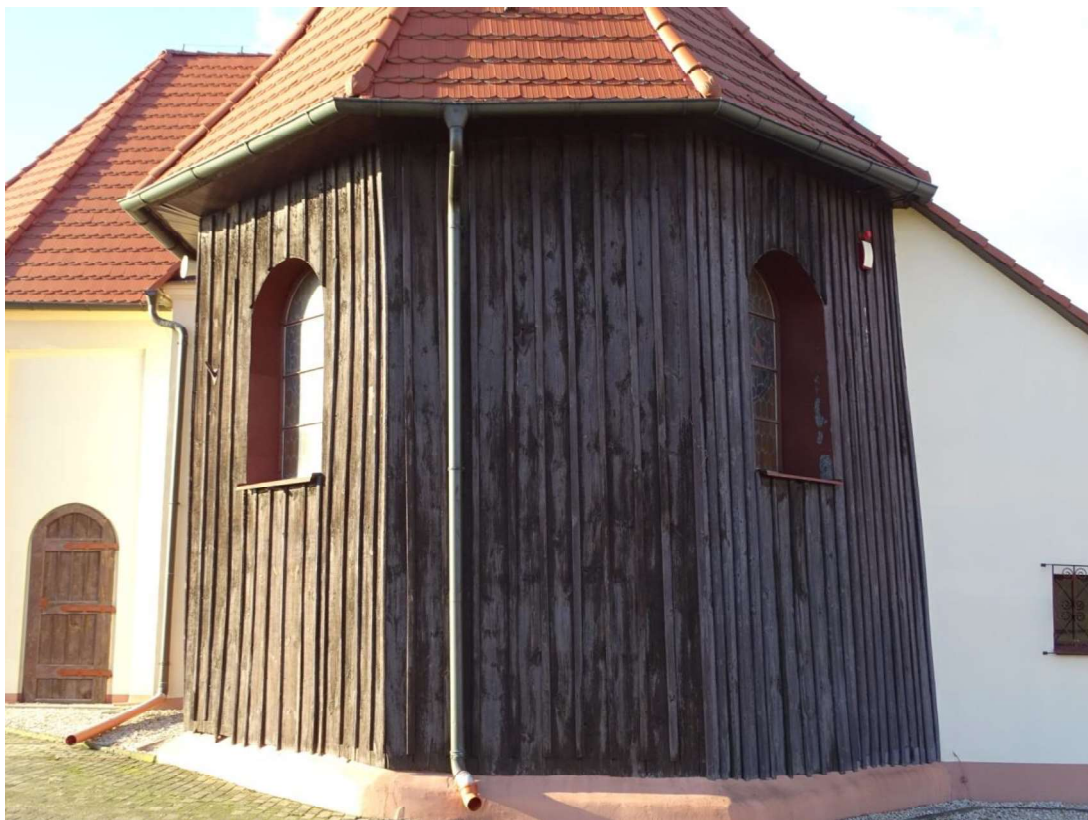
Fot.32 Ubytki i zruszczenia warstwy ochronnej oszalowania ścian zewnętrznych

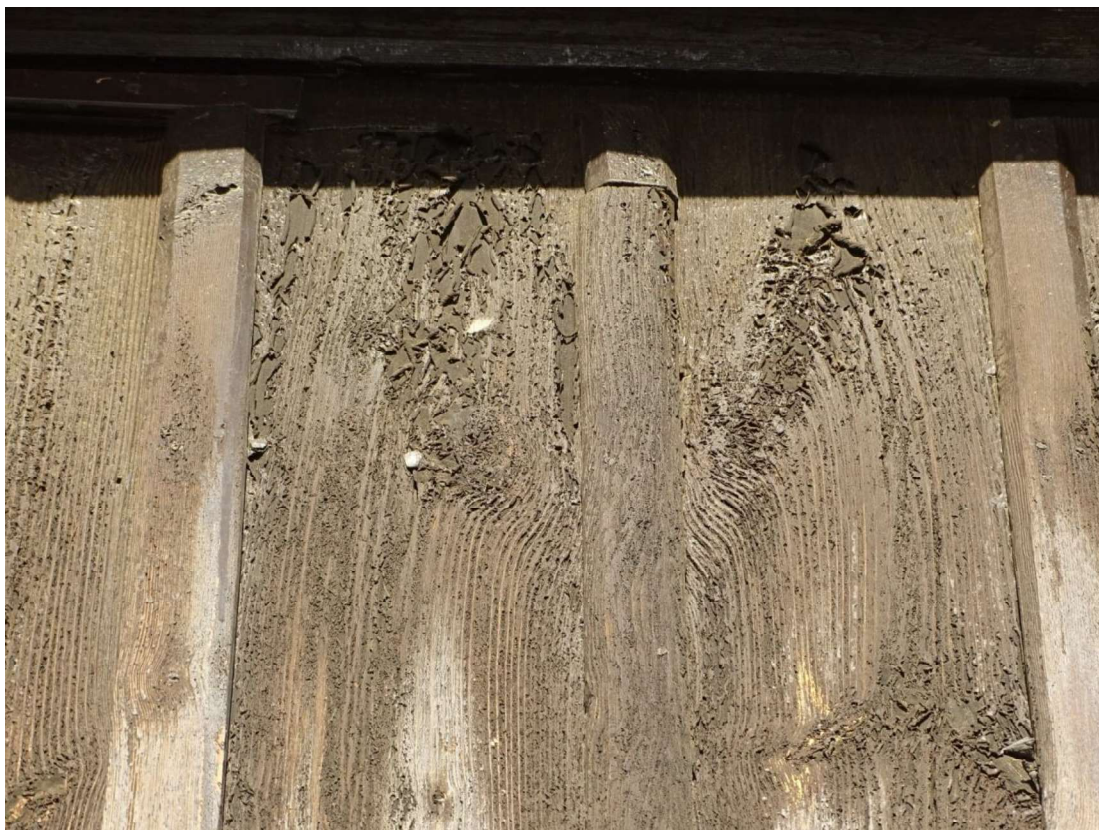
Fot.33 Ubytki i zruszczenia warstwy ochronnej oszalowania ścian zewnętrznych

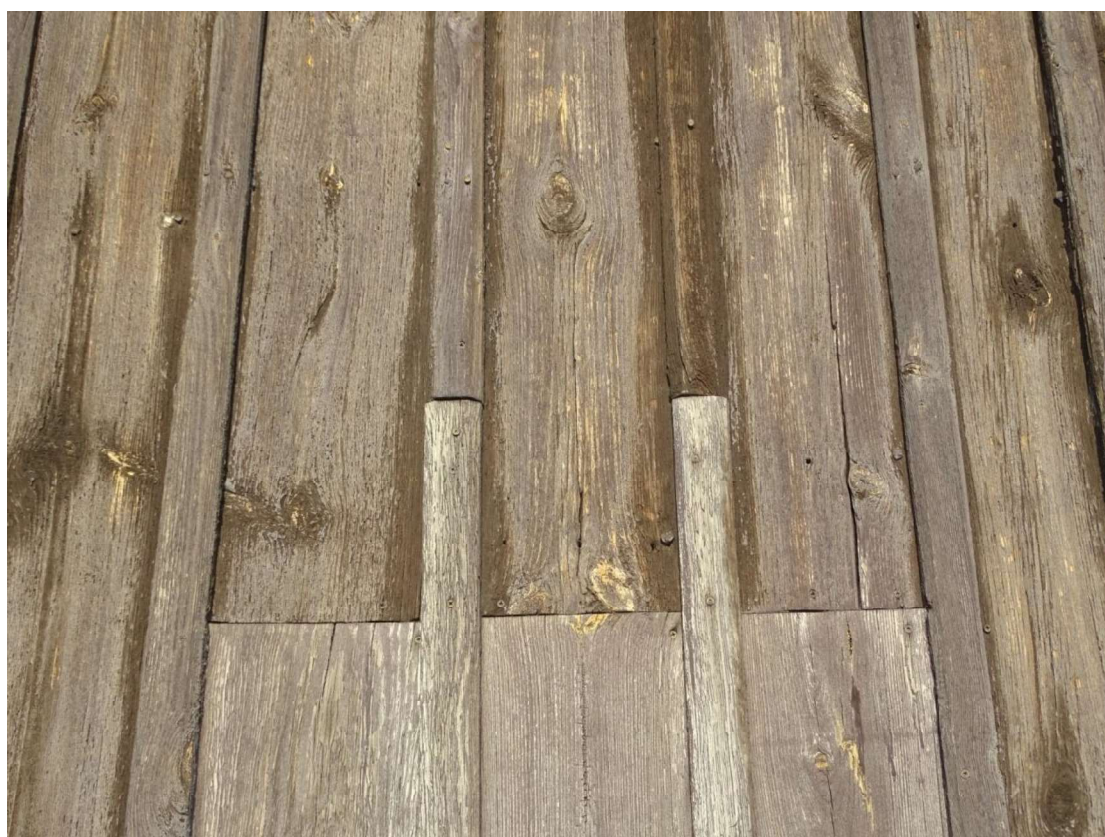
Fot.34 Ubytki i zruszczenia warstwy ochronnej oszalowania ścian zewnętrznych

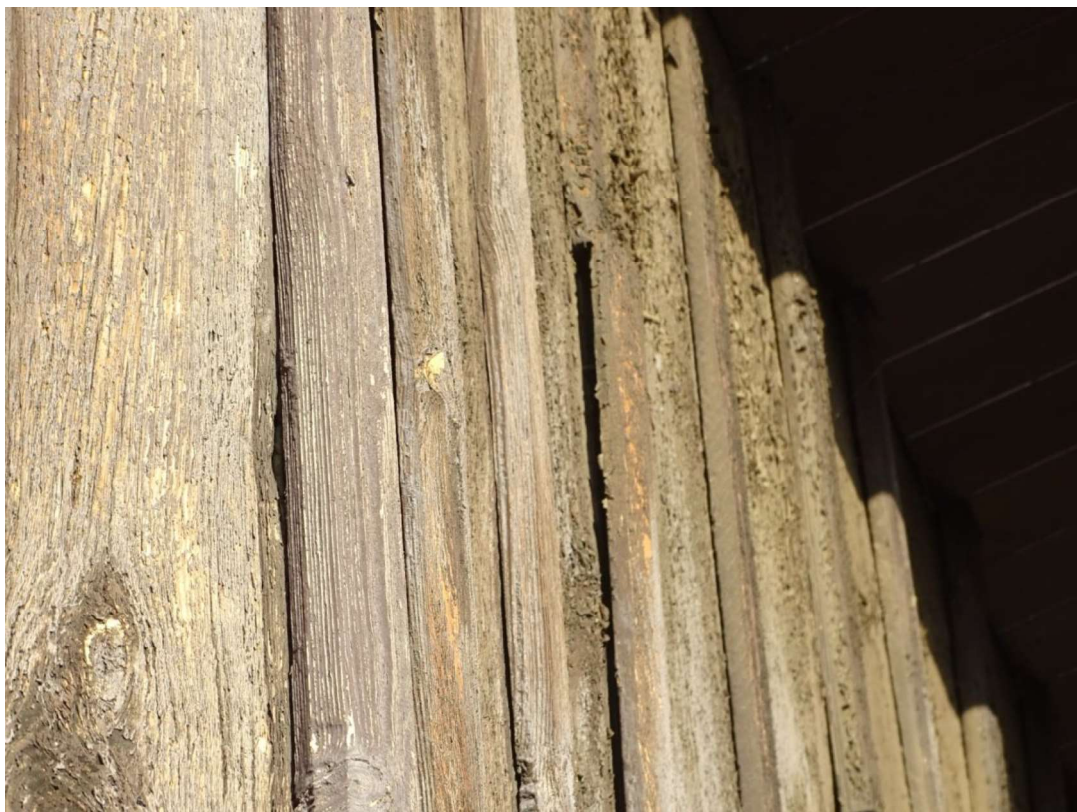
Fot.35 Odspojenia listew szalowania

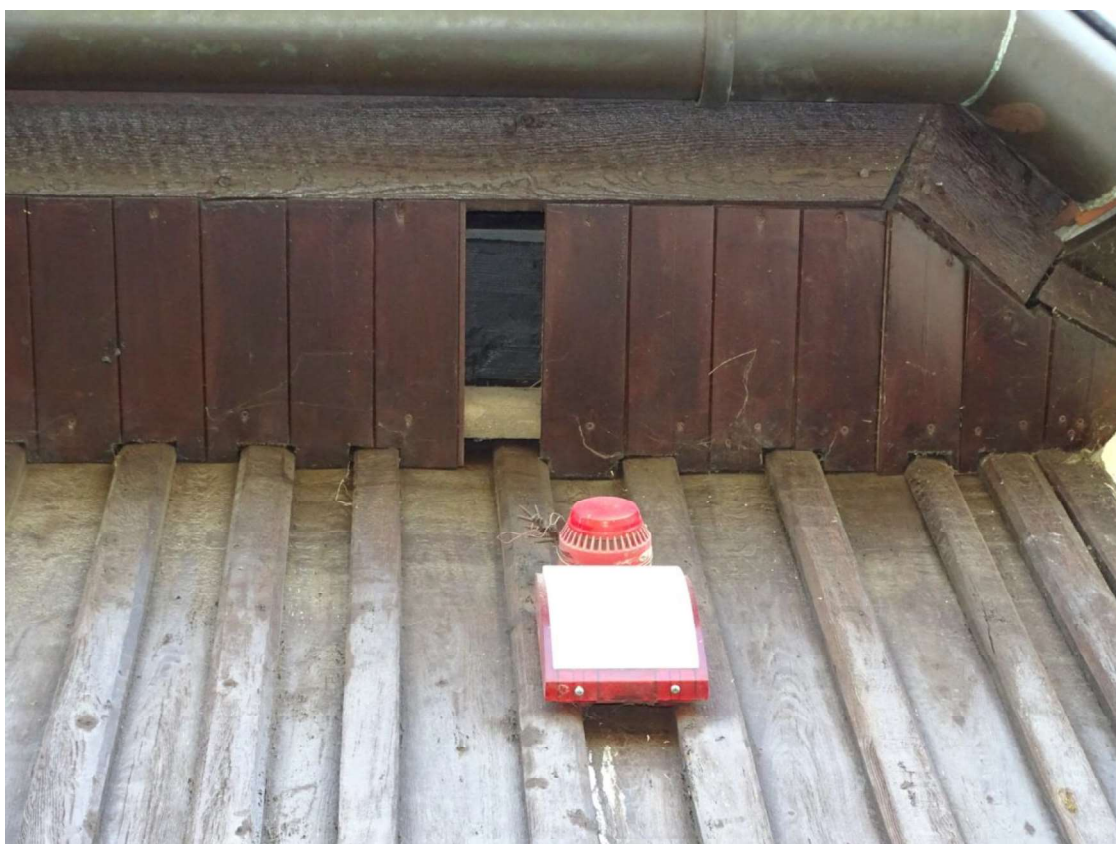
Fot.36 Ubytki deskowania podbitki
