**PROGRAM PRAC  
KONSERWATORSKICH, RESTAURATORSKICH I INNYCH DZIAŁAŃ  
PRZY ZABYKU NA ODRESTAUROWANIE WNĘTRZA KOŚCIOŁA  
PARAFIALNEGO PW. ŚW. JAKUBA WIĘKSZEGO APOSTOŁA  
W SOBIAŁKOWIE, ORAZ IMPREGNACJĘ DREWNIANYCH  
ELEMENTÓW ELEWACJI KOŚCIOŁA I DWÓCH KRZYŻY MISYJNYCH**

Osieczna 2024 r.

<b>Liczba stron tekstu: 45</b>	<b>liczba fotografii : 60</b>
<b>Autorzy dokumentacji :</b>	Mistrz Rzemiosła Artystycznego Daniel Nowacki mgr konserwatorstwa Joachim Nowacki
<b>Data i miejsce wykonania :</b>	Osieczna, luty 2024 roku.

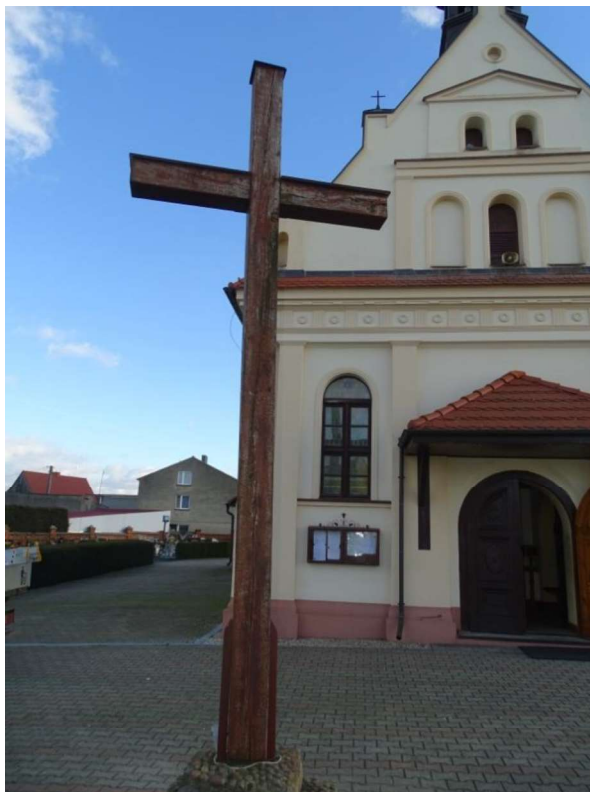
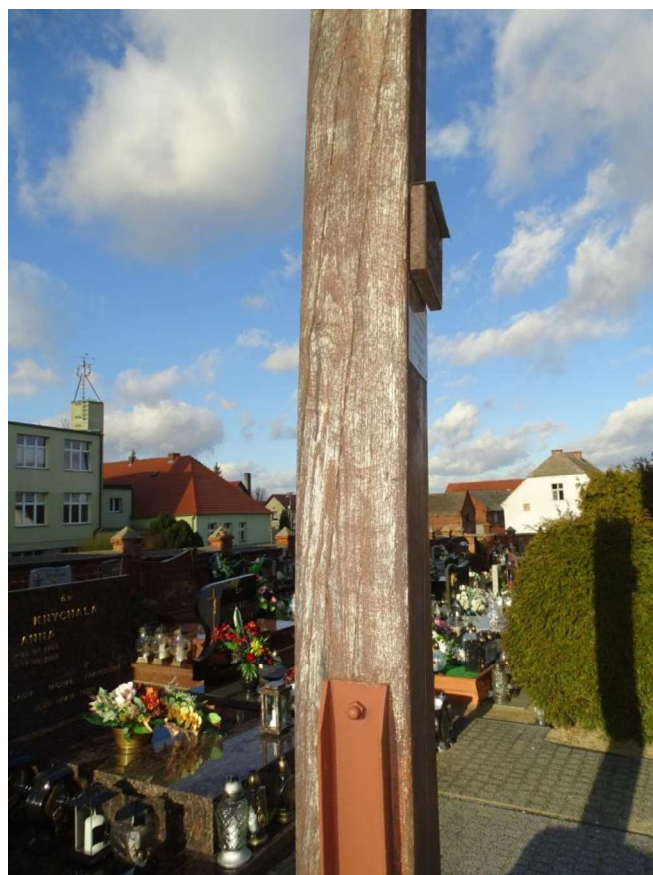
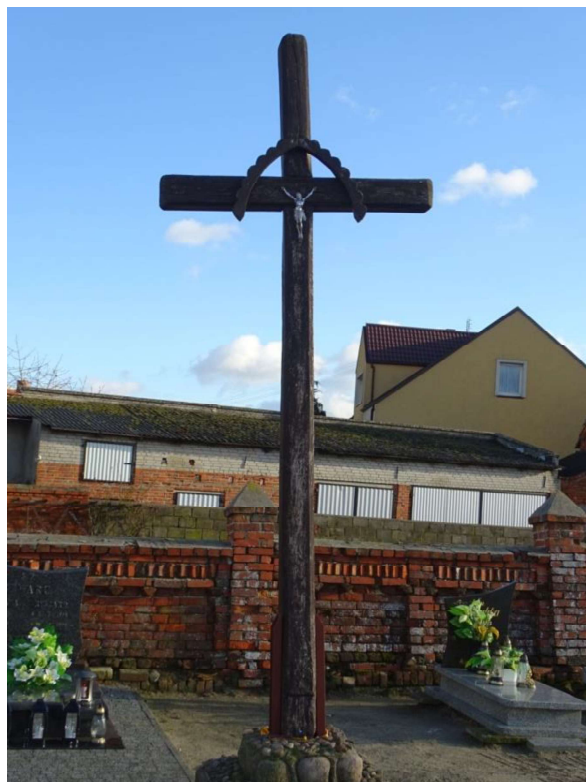
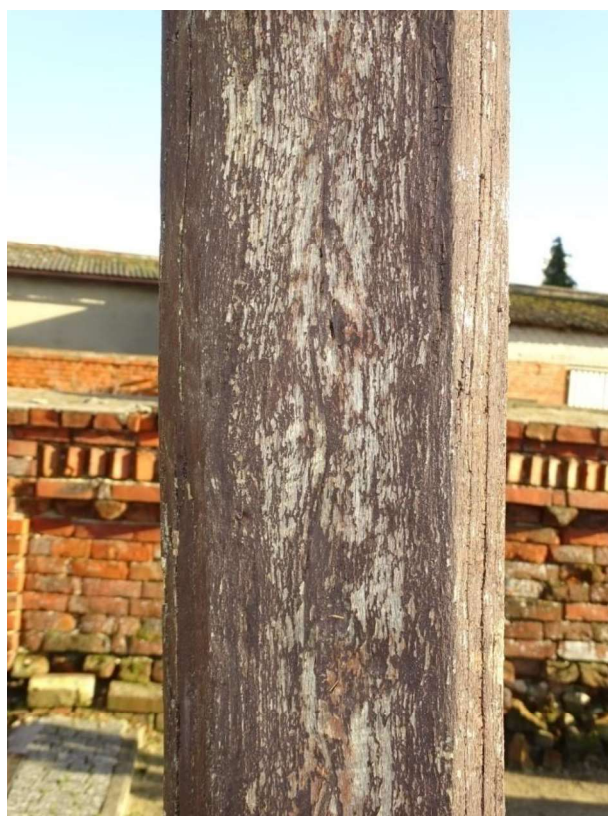
Fot.37 Wypłowiła warstwa ochronna oraz ubytki lakierów

Fot.38 Wypłowiła warstwa ochronna oraz ubytki lakierów

Fot.39 Wypłowiła warstwa ochronna oraz ubytki lakierów

Fot.40 Wypłowiła warstwa ochronna oraz ubytki lakierów

4. Wykonanie zabiegu impregnacji środkiem zabezpieczającym przed sinizną, zgnilizną i owadami Remmers IG-10 Bezbarwny Impregnat
5. Uzupełnienie ubytków drewna preparatem Remmers PU-Holzersatzmasse - wykonanie wstawek stolarskich

6. Scalenie kolorystyczne i rekonstrukcja kolorystyczna wstawek drewna z oryginalną kolorystką struktury drewna środkiem HK lasur firmy Remmers w kolrze palisander, lub Remmers Carbolin

7. Dwukrotne utwalenie całej powierzchni drewna środkiem impregnująco – zabezpieczającym HK lasur firmy Remmers w kolrze palisander, lub Remmers Carbolin i jego opracowanie
